## Restauración estética de diente anterior fracturado como resultado de episodio de trauma dentoalveolar: reporte de caso

## Aesthetic restoration of fractured anterior teeth following an episode of dentoalveolar trauma: case report

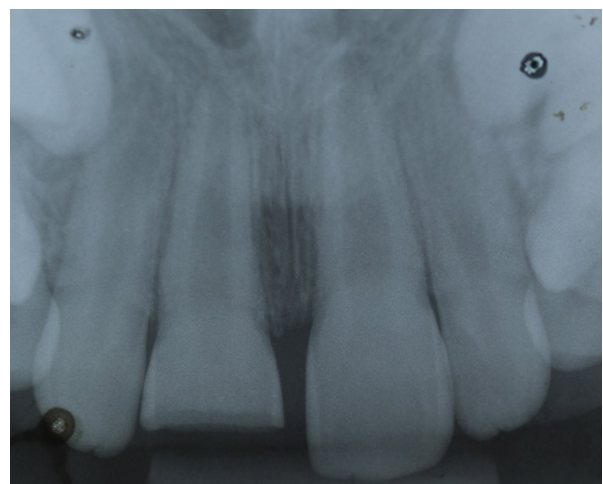
de percusión vertical y horizontal no fue sugestiva de alteraciones endodónticas ni periodontales, respectivamente. También se descartó el compromiso de la inserción periodontal mediante la prueba de movilidad en sentido vestibular-palatino. El examen radiográfico confirmó la ausencia de alteraciones periodontales y periapicales, así como la ausencia de fractura radicular (Figura 2).

**Figura 2.** Radiografía periapical de la región de los incisivos superiores permanentes.

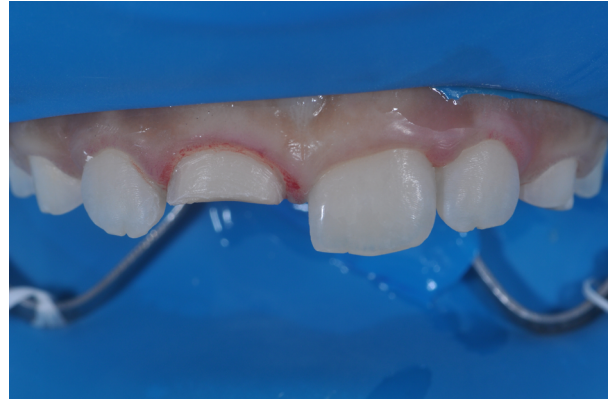
Figura 3. Aspecto clínico después de la preparación coronaria.

Para aumentar el área de exposición de los prismas de esmalte a la acción del agente de acondicionamiento y, en consecuencia, ampliar el área de adhesión de la RC<sup>9</sup>, se realizó una preparación tipo carilla en la superficie vestibular, con un extremo cervical ligeramente biselado, utilizando una fresa diamantada #2135F (American Burrs), y se efectuó el acabado del ángulo cavosuperficial vestibular y lingual con una fresa diamantada #1190F (American Burrs). Esta etapa del tratamiento se

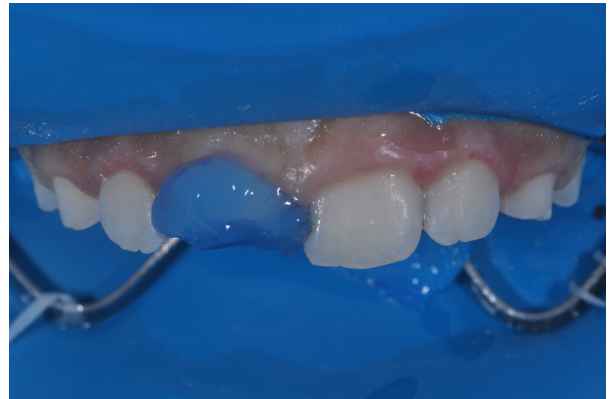
Figura 4. Acondicionamiento con ácido fosfórico al 37%.

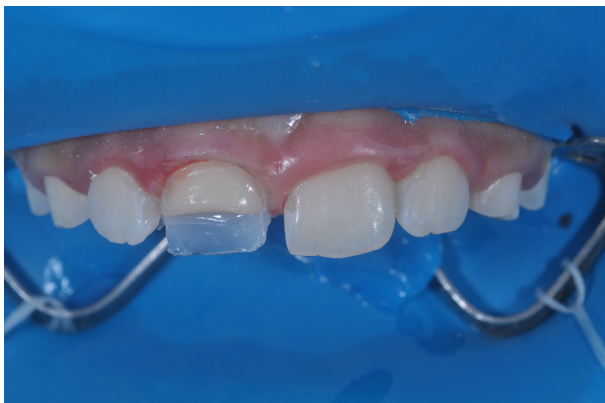
**Figura 5.** Confección de la superficie palatina en resina compuesta.

una irradiancia de 1200 mW/cm<sup>2</sup>, durante 20 segundos; 11) Colocación de la matriz de poliéster (TDV) para la restauración de la cara palatina. En esta etapa, se insertó RC en color de esmalte A1 (A1E, Z350 XT Filtek, 3M ESPE) y la polimerización se fotopolimerizó con el mismo dispositivo LED durante 40 segundos (Figura 5); 12) Utilizando la técnica incremental, con la ayuda de una espátula de inserción y un cepillo, se restauró el área correspondiente a la dentina con dentina CRA A1 (A1D, Z350 XT Filtek, 3M ESPE), con caracterización del volumen y anatomía (surcos de desarrollo) de este sustrato (Figura 6); 13) La fotocuración de todos los incrementos se realizó con el mismo dispositivo basado en LED, durante 40 segundos; 14) Acabado inmediato de la superficie proximal con hoja de bisturí #12 (Feather Safety Razor), de la superficie palatina con punta de diamante #3168FF (Invicta, American Burrs) y de la superficie vestibular con discos de lija (Praxis, TDV).

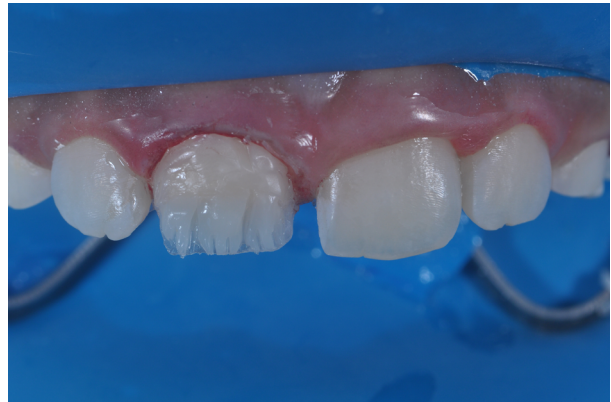
**Figura 6.** Caracterización de los surcos de desarrollo.

Una semana después de la sesión restauradora, se caracterizó (texturizó) la superficie vestibular con una fresa

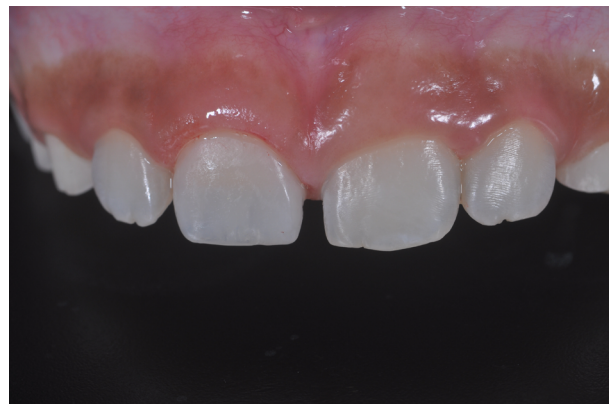
**Figura 7.** Condición clínica después del acabado y pulido.

diamantada #3195F (American Burrs). El pulido final se realizó utilizando una secuencia de gomas abrasivas en forma de rueda (DhPro) y un disco de fieltro (Diamond Flex, FGM), en asociación con una pasta de pulido con óxido de aluminio (Diamond R, FGM) (Figura 7).

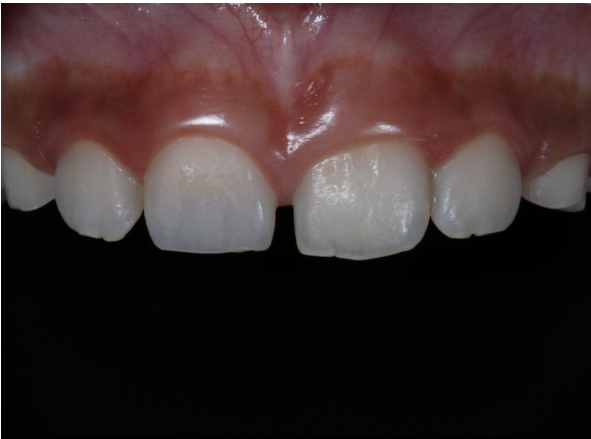
**Figura 8.** Seguimiento clínico a 1 mes.

procedimiento restaurador a los 30 (Figura 8), 180 (Figura 9) y 365 días (Figuras 10 y 11), mostrando resultados estéticos y funcionales satisfactorios. En el seguimiento radiográfico después de 365 días, no se observó ninguna imagen sugestiva de pérdida de adhesión, reabsorción radicular o cualquier posible complicación inherente al TD.

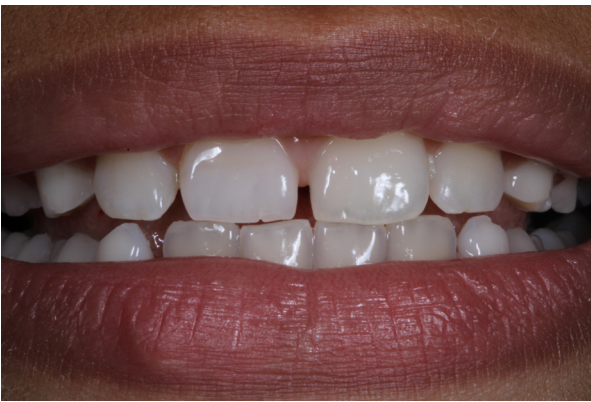
**Figura 9.** Seguimiento clínico a 6 meses.

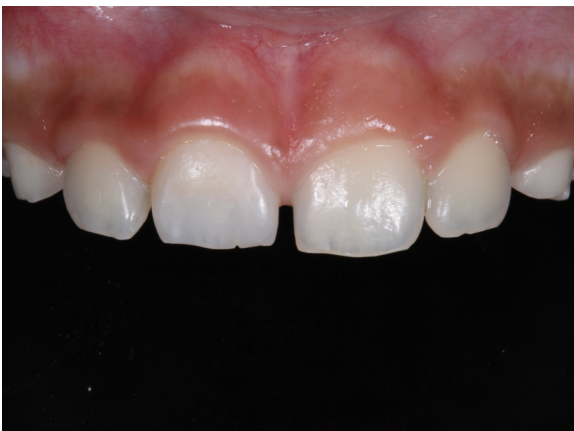
**Figura 10.** Seguimiento clínico a 1 año.

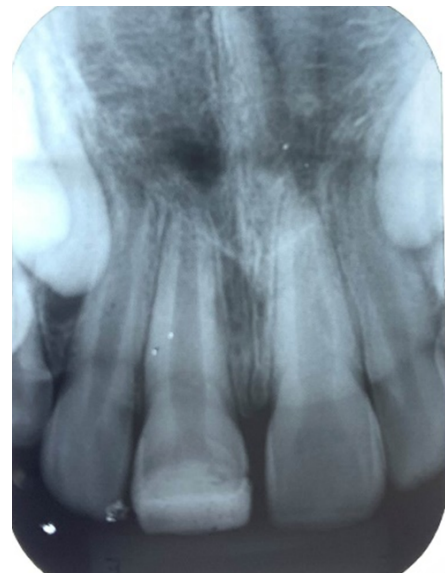
**Figura 11.** Radiografía periapical 1 año después del procedimiento restaurador.

promedio, duran 5 años.<sup>15,18,23</sup> En el presente estudio, después de 365 días de seguimiento, la restauración fue clínicamente satisfactoria en cuanto al mantenimiento de la adhesión, el pulido y el brillo superficial. Radiográficamente, hasta la fecha, no se observa ninguna imagen sugestiva de pérdida de adhesión, reabsorción radicular o lesión periapical. Además, no se observaron posibles complicaciones o secuelas derivadas del traumatismo dentoalveolar.
